## Tribunal Regional do Trabalho da 13ª Região

Av. Corálio Soares de Oliveira, S/N - Centro - João Pessoa - PB

### LAUDO DE ACESSIBILIDADE

Para as observações que seguem neste laudo de acessibilidade foi realizada vistoria no dia 27 de julho de 2023, onde foram levantados os pontos referentes a acessibilidade nos ambientes internos e externo.

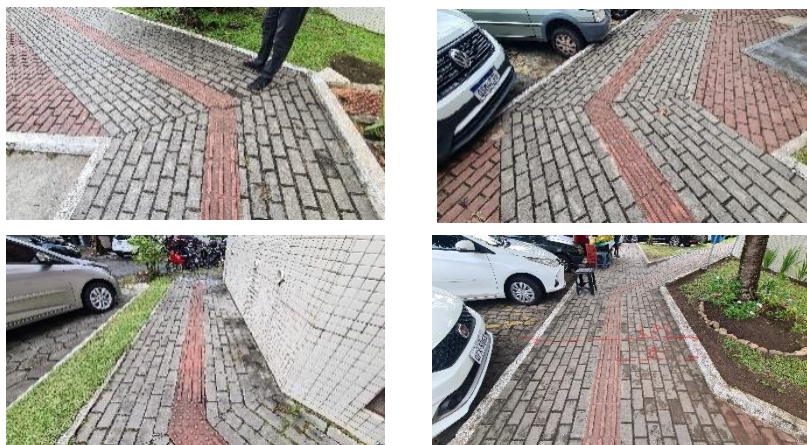
#### 4.1.6. Piso tátil mudança de direção

#### O local está inadequado nos seguintes itens:

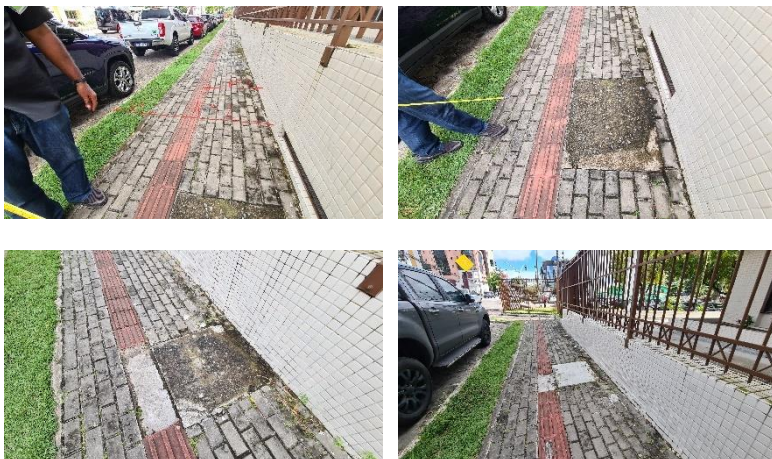
#### 4.4.2. Tampas de inspeção e piso tátil direcional

#### O local está inadequado nos seguintes itens:

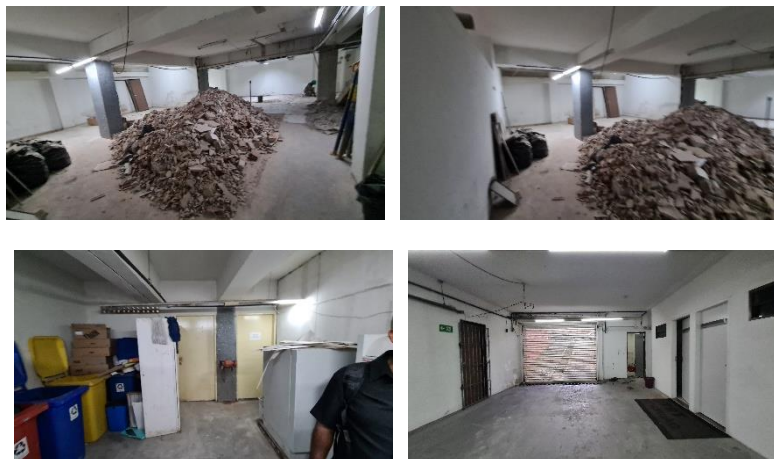
### 5.3. Estacionamento Subsolo Bloco C

PCD (>3%)	IDOSO (>5%)	COMUM	TOTAL
0 (0,0%)	0 (0,0%)	04	04

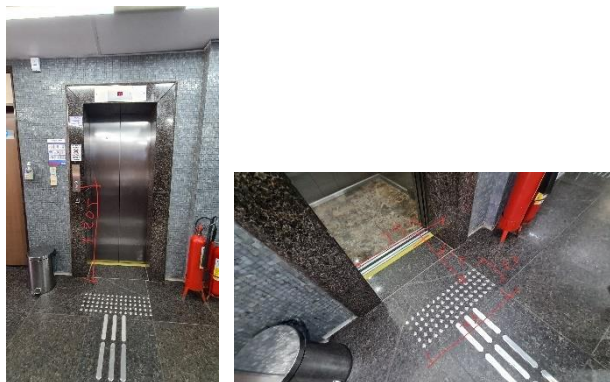
### 8.2.1. Elevador EL1 Bloco A

**local está inadequado nos seguintes itens:**

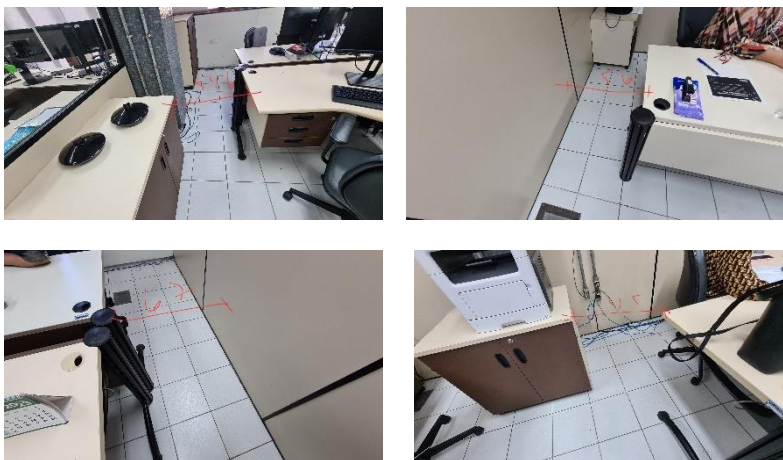
### 9.6.1. Layout da Secretaria da corregedoria SCR

O local está inadequado nos seguintes itens:

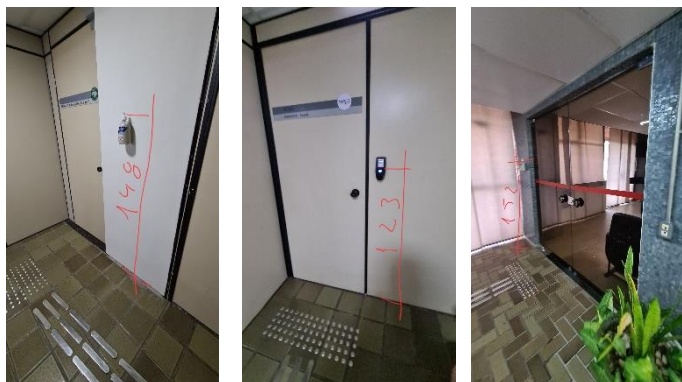
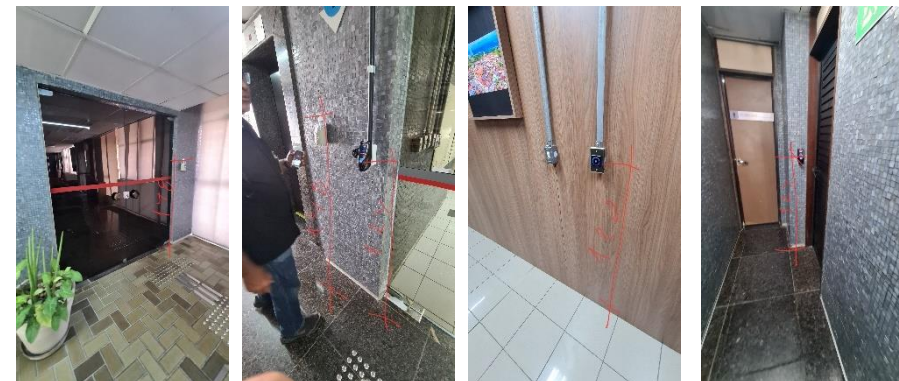
## 10. CONTROLES E COMANDOS

O local está inadequado nos seguintes itens:

Sinalizar Televisor de acordo com item 6.8 da NBR16537:2016
