TRT 13ª REGIAO FORUM DE CAMPINA GRANDE

Rua Edgar Vilarim Meira, nº 585 - Bairro: Liberdade, CEP 58105-213 -
Campina Grande - PB.

LAUDO DE ACESSIBILIDADE

Para as observações que seguem neste laudo de acessibilidade foi realizadas duas vistorias no dia 28 de julho de 2023, onde foram levantados os pontos referentes a acessibilidade nos ambientes internos e externo.

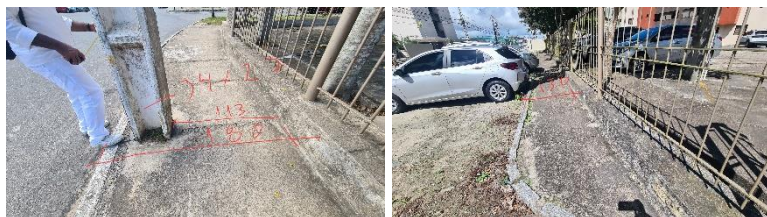
4.1. Largura Passeio e Faixa Livre

O local está inadequado nos seguintes itens:

- Trechos de calçada está com menos de 2,00m desacordo com o item 6.12.3

da NBR9050:2020

-Não há piso tátil direcional na faixa livre em desacordo com item 7.8.2 da NBR16537:2016

Soluções recomendadas:

-Alargar a calçada .

- Instalar piso tátil direcional na faixa livre

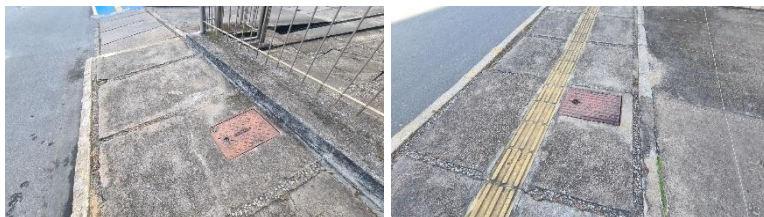
4.3.5. Tampas de recalque de incêndio

local está inadequado nos seguintes itens:

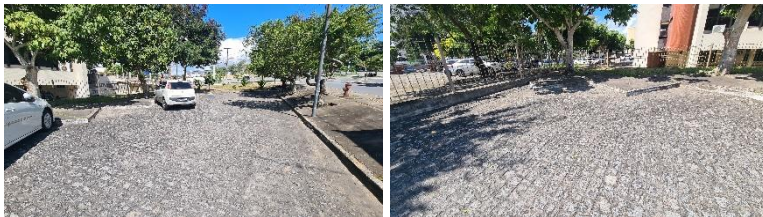
5.1. Estacionamento Visitantes rua Vice Prefeito Antonio C de Souza

PCD (>3%)	IDOSO (>5%)	COMUM	TOTAL
2 (11,11%)	0 (0,0%)	16	18

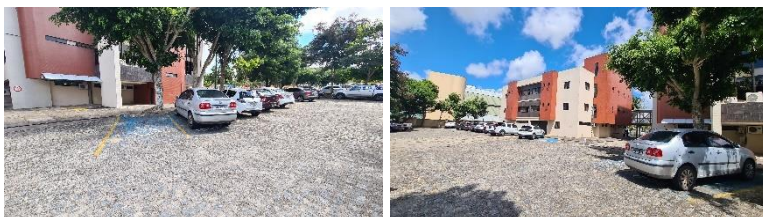
6.1. Estacionamento Rua Edgard Vilarim Meira e Rua Estácio Tavares Warderley

PCD (>2%)	IDOSO (>5%)	COMUM	TOTAL
03(6,38%)	0 (0,0%)	44	44
